# Stambyte och badrumsrenovering för bostadsrättsföreningar

- Underhåll av Miljonprogrammets byggnader

Avdelningen för installationsteknik  
Institutionen för bygg- och miljöteknologi  
Lunds tekniska högskola  
Lunds universitet, 2008  
Rapport TVIT--08/5015

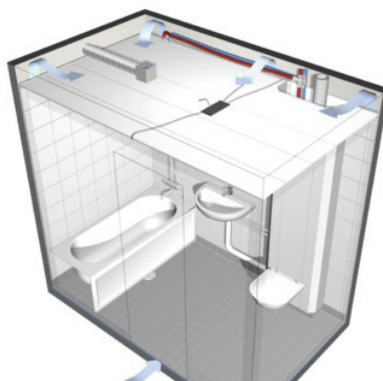
**Figur 5 Rum-i-rum**

Med rum-i-rum-tekniken bygger man ett nytt badrum innanför det gamla med en ventilerad konstruktion. Denna metod har blivit allt vanligare de senaste åren eftersom den är kostnadseffektiv och genomförs på betydligt kortare tid än ett traditionellt stambyte eller stambyte med kassettlösning.

Projektet börjar med att alla synliga delar och installationer i badrummet plockas bort innan hela badrummet, väggar, golv och tak rengörs. I vissa lägenheter behöver man dock bila upp golvet på traditionellt vis om instegshöjden redan i befintligt skick är för hög. Därefter gör man hål i bjälklaget för de nya stamledningarna och golvbrunnen innan elinstallationen förbereds. En luftspaltbildande matta läggs på golvet och stålreglar monteras på väggarna. På monteringsramen sätts sedan våtrumsskivor upp och de nya stamledningarna i kassetten samt golvbrunnen monteras. Innan rummet våtsäkras och förses med kakel och klinker flytspacklas golvet. När kakel och klinker är på plats kan den nya inredningen monteras och anslutas till vatten och avlopp från kassetten. Innertaket monteras och elen färdigställs innan ventilationen ansluts och badrummet är färdigt för användning. Denna metod har varit mer förekommande bland allmännyttan än i bostadsrättsföreningar eftersom allmännyttan vill minimera störningarna för hyresgästerna som innebär en nedsättning av hyran. Rum-i-rum-tekniken har dock blivit allt mer vanlig även i bostadsrättsföreningar som vill göra ett snabbare stambyte till en lägre kostnad.

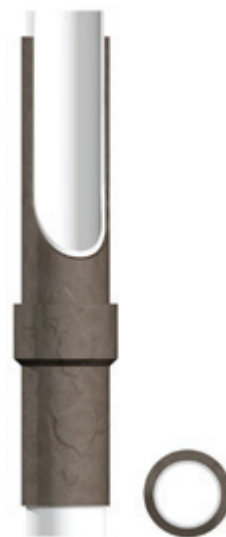
**Figur 6 Relining av avloppsstammar**

För relining av avloppsstammar finns ett antal olika aktörer på den svenska marknaden. Gemensamt för de olika aktörerna är att de skapar ett nytt rör med en epoxilösning inuti de befintliga avloppsstammarna. När toalettstol, vattenlås och tvättställ är demonterade är första steget att rengöra alla rören med bland annat högtryck eller roterande verktyg som tar bort avlagringar och rost. Därefter granskas rören med en videokamera för att konstatera om det finns skadade rör längs vägen. Skadade rör måste bytas ut innan de befintliga rören kan beläggas med epoxilösningen.

Det finns därefter olika metoder för att sprida epoxin i rören, antingen skjuts den ut i två till tre lager med tryckluft eller så sprids den via en så kallad strumpa med epoxilösningen. När epoxin har härdat dokumenteras rören i flera fall ytterligare en gång för att kunna konstatera eventuella brister direkt. Därefter sätts demonterad toalettstol, vattenlås och tvättställ tillbaka och badrummet kan användas som vanligt igen.<sup>40</sup>
